THÈSE

En vue de l'obtention du: DOCTORAT

Discipline: Géologie Appliquée

ETUDE DE L'ALTERATION DES MONUMENTS HISTORIQUES DE LA VILLE DE SALE : Cas des remparts de l'enceinte de Salé

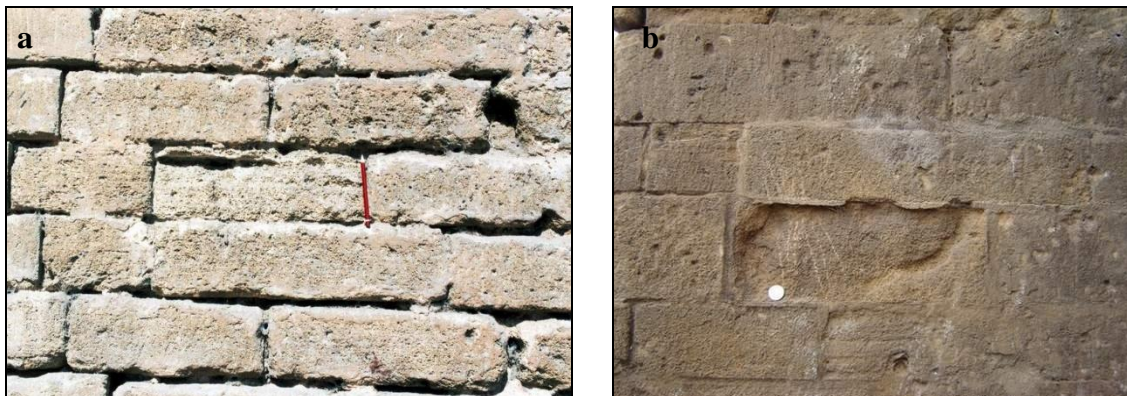
Ph 4.6 Décollement en plaques de la pierre monumentale de Bab Sebta (a) et Bab Mrisa (b).

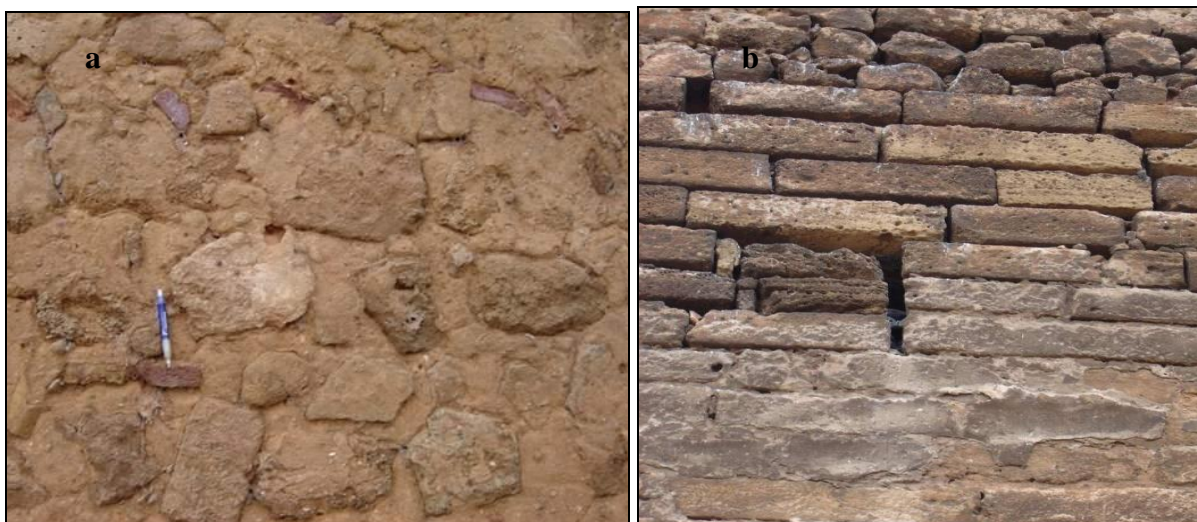
Ph 4.9 Utilisation des matériaux différents des matériaux d'origine (morceaux de briques (a), du ciment (b) et autres).

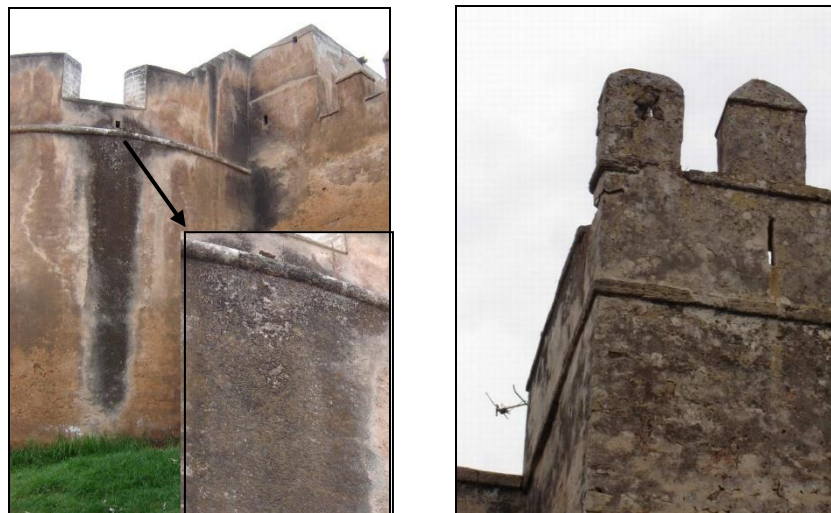
Ph 4.11 Prolifération des lichens au niveau des descentes de l'eau de pluie et dans les parties supérieures de l'édifice mouillées.
