En vue de l'obtention du : **DOCTORAT**

Centre de Recherche : GEOPAC

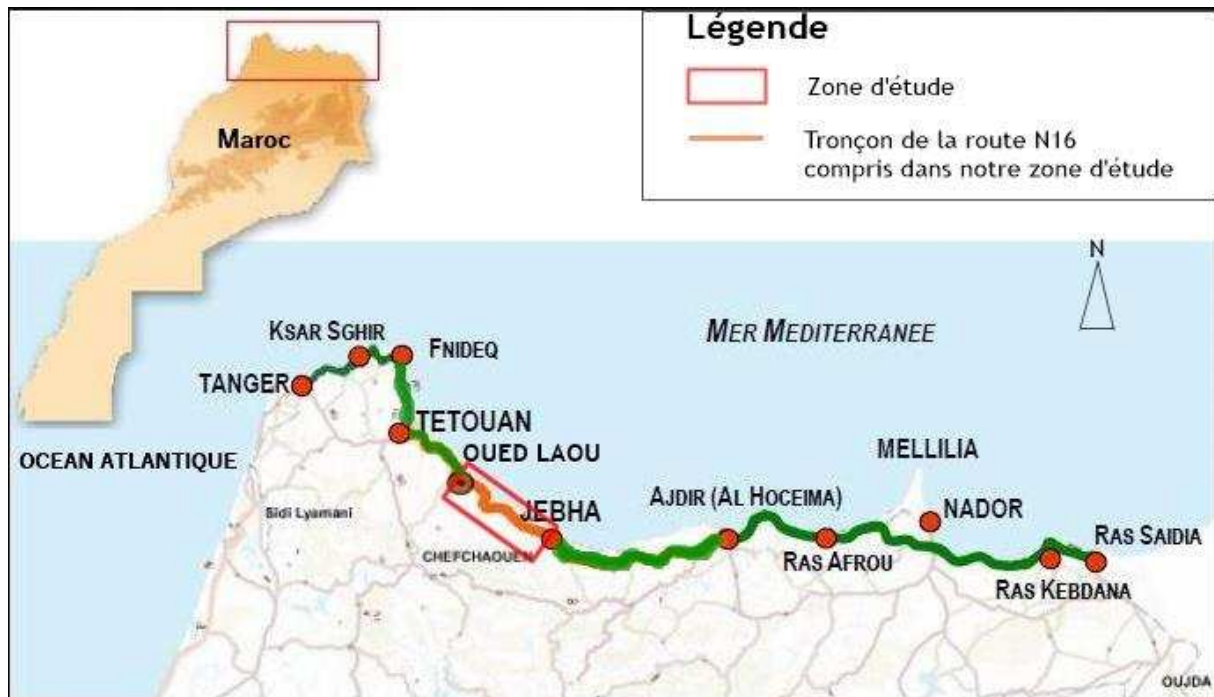
Figure 1: Tracé sommaire de la rocade méditerranéenne et zone d'étude
(Source de la carte : MEE)

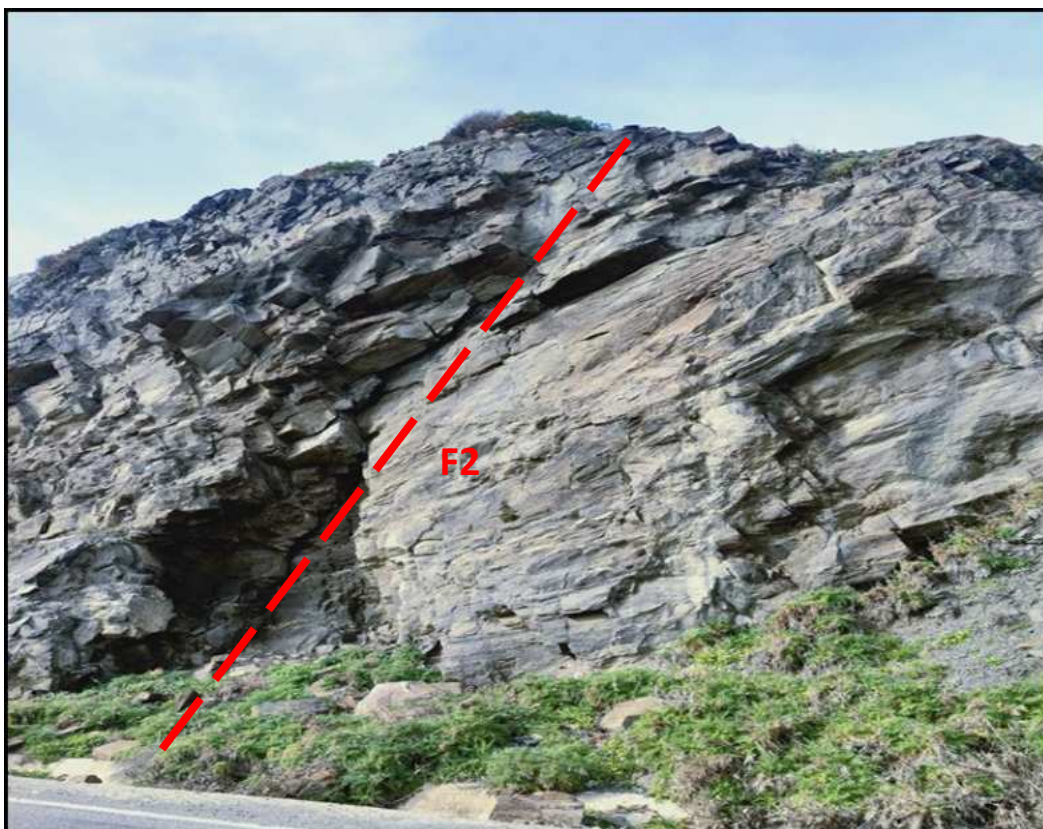
Figure 6 : Faille type F2 observée avant Amter en venant d'Oued Laou.
F2 est orientée dans le sens de l'extension de la faille de Jebha. Le schiste est très fracturé dans ce talus

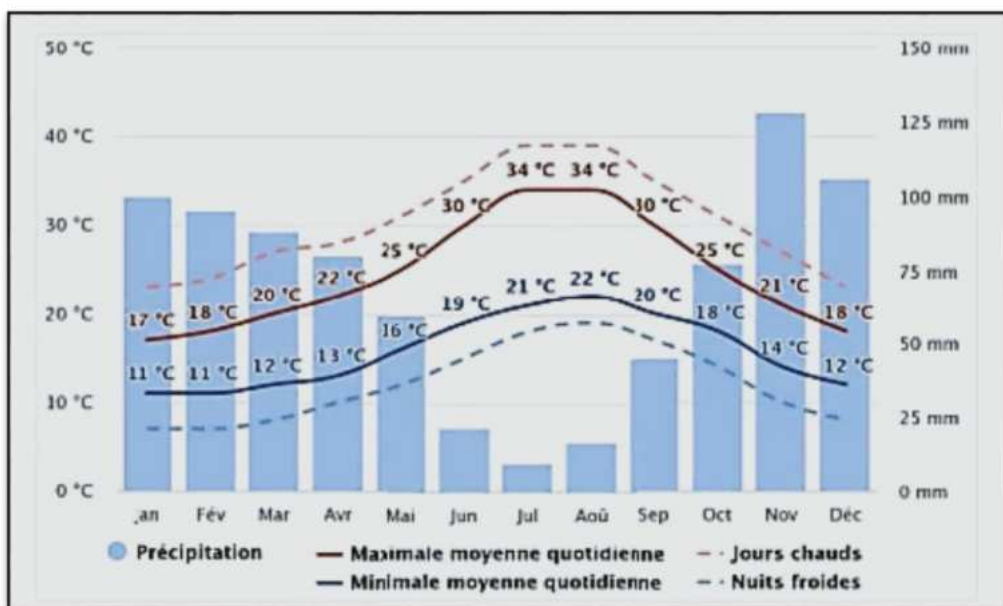
Figure 11 : Moyenne pluviométrique et de température de la zone d'étude entre 2009 à 2020 (DMN).

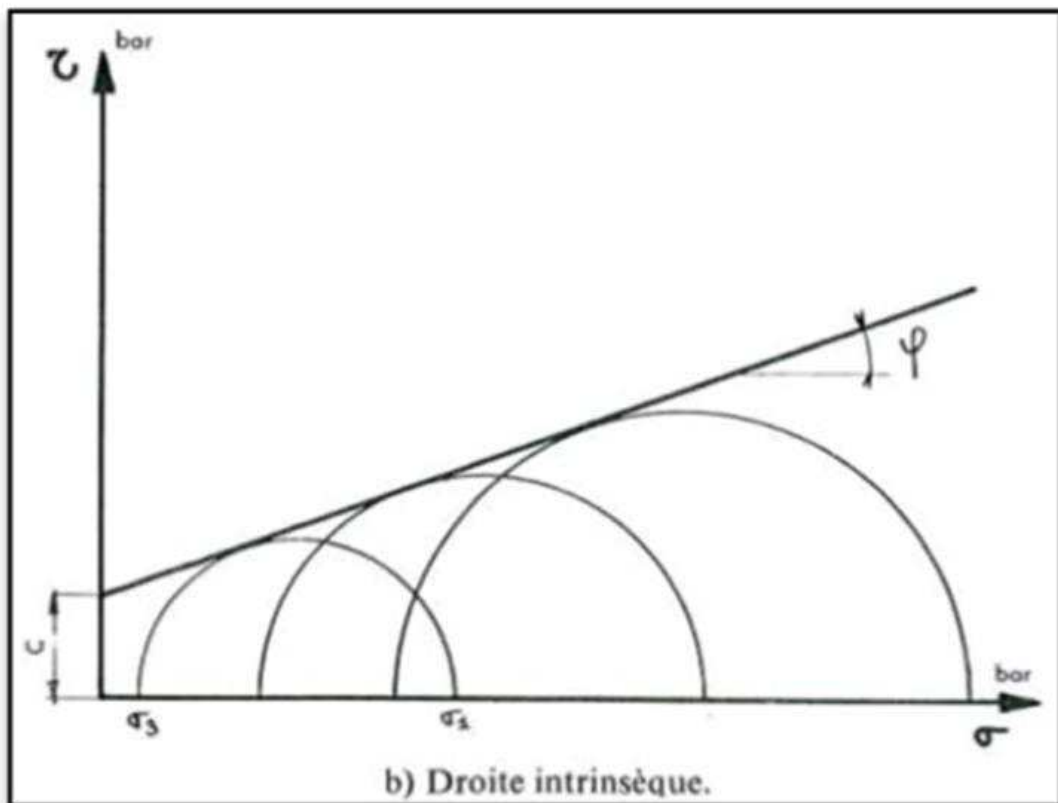
Figure 20 : Enveloppe de rupture de Mohr- Coulomb

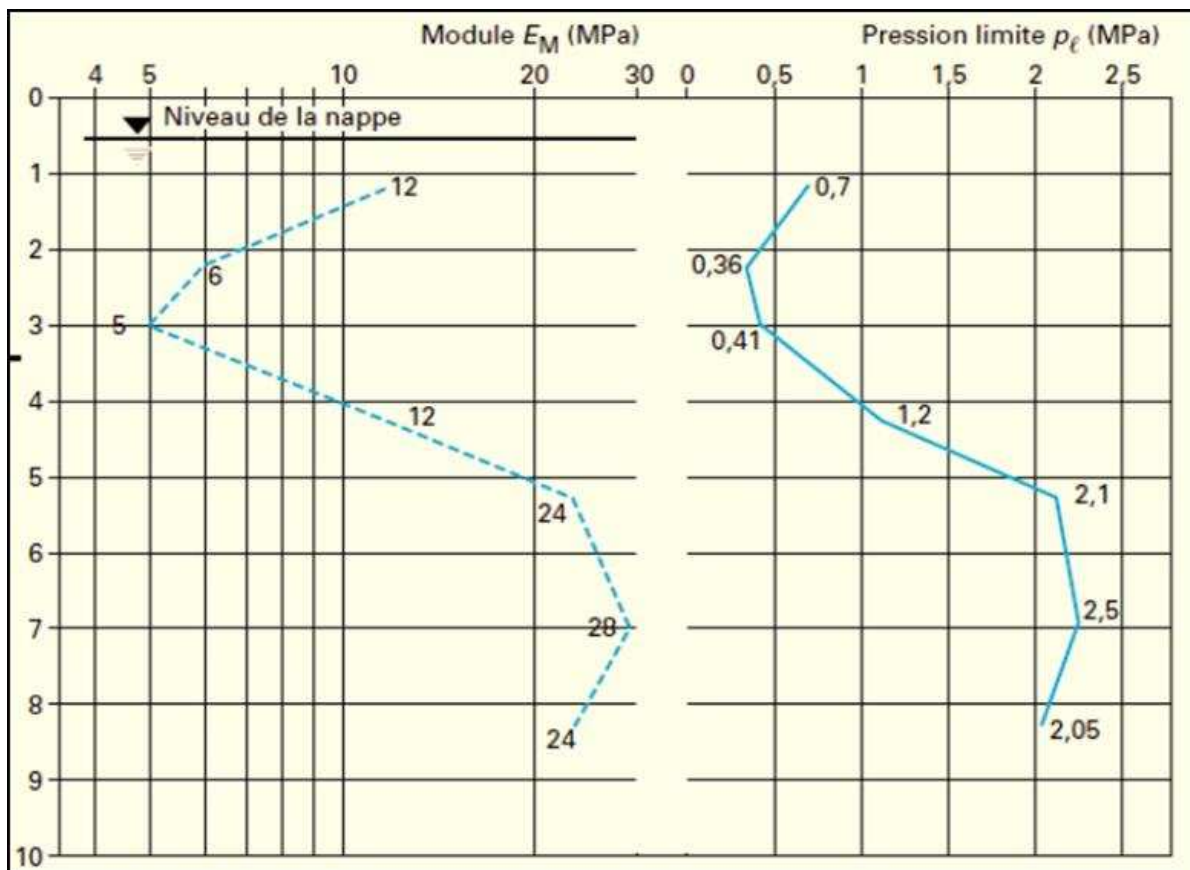
Figure 24 : Profil pressiométrique de Ménard

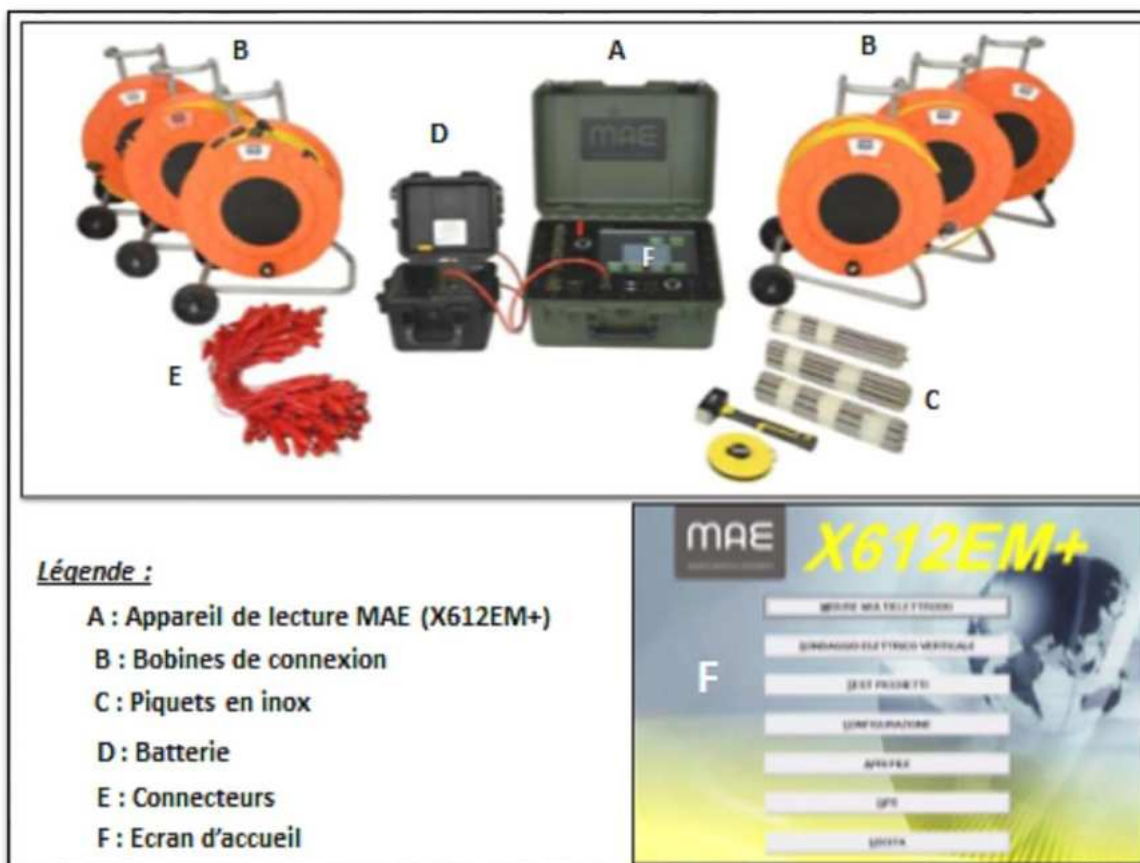
Figure 31 : Equipement de mesure de la résistivité électrique utilisé dans notre étude

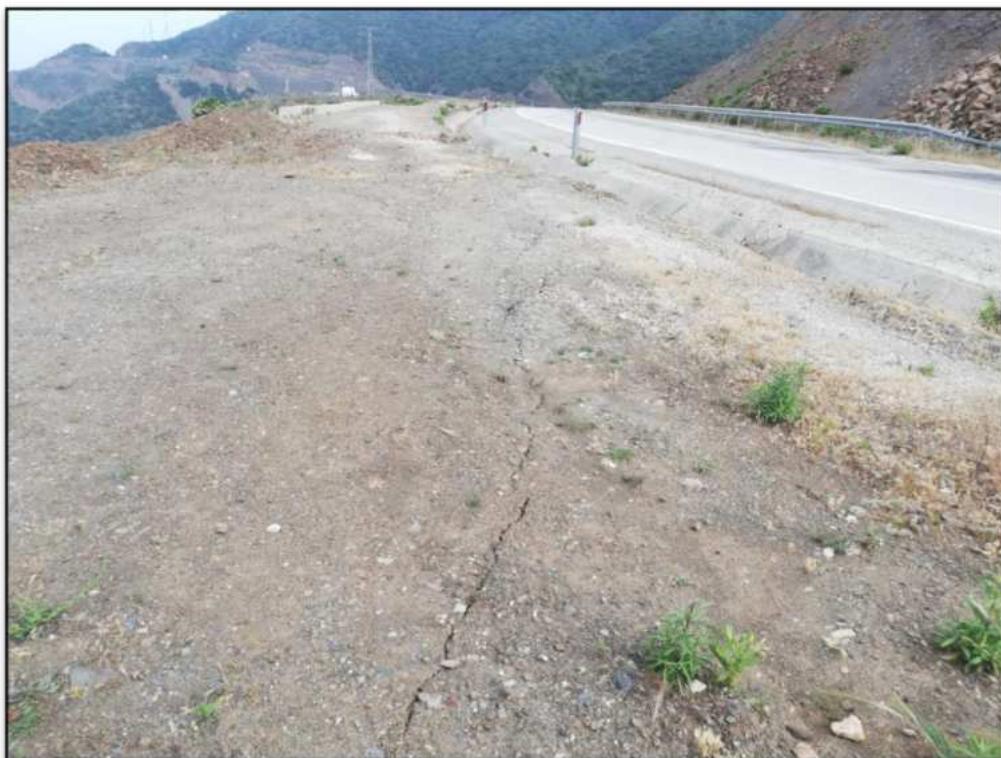
Figure 37 : Fissures constatées dans la plateforme de la chaussée dans la zone de la section S1 (mars 2023)

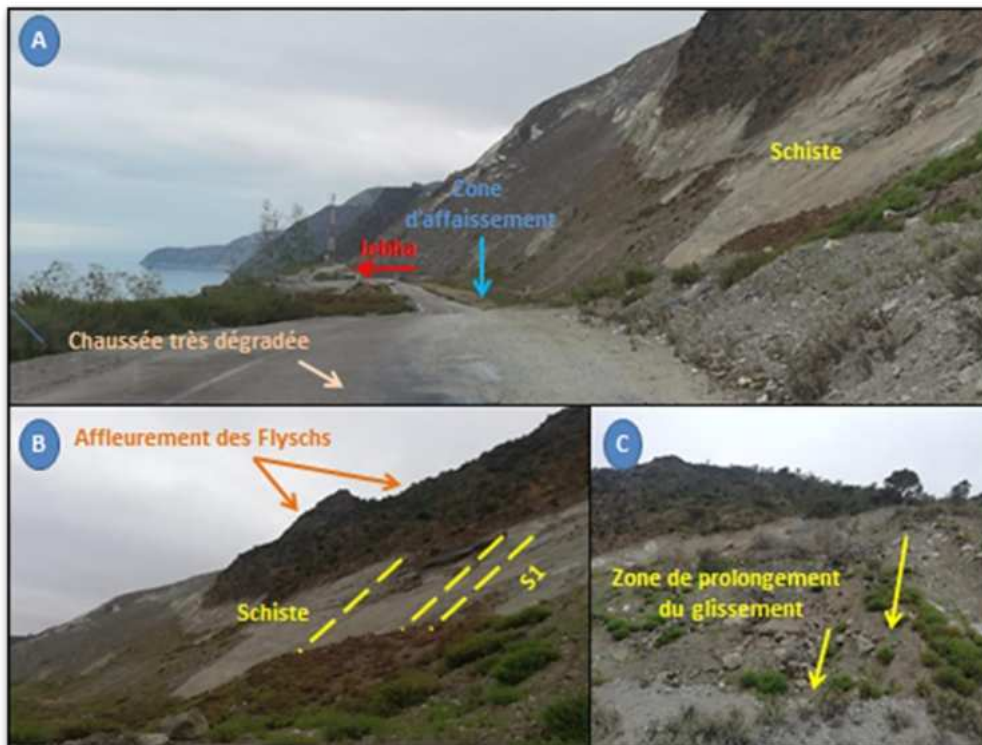
Figure 44 : Etat de la section instable S3 (aout 2022)

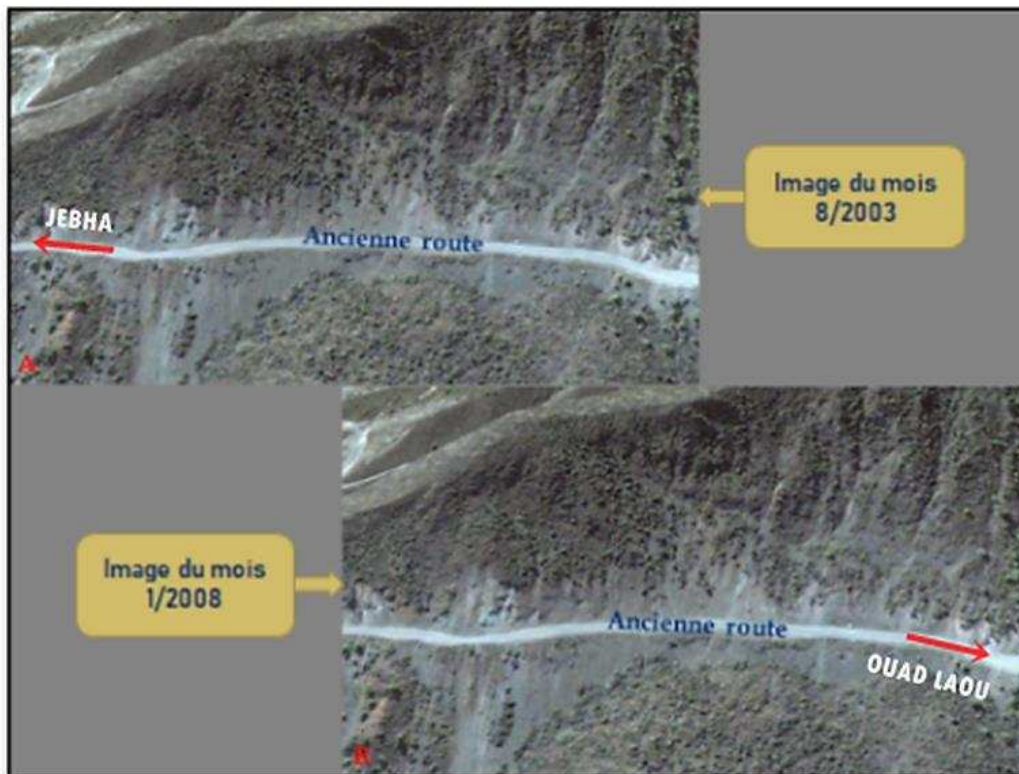
Figure 47 : Images satellitaires de la section S3 durant les mois 8-2003 et 1-2008 (Google Earth)
 Ces deux images reflètent l'état stable du talus avant l'aménagement de la rocade méditerranéenne

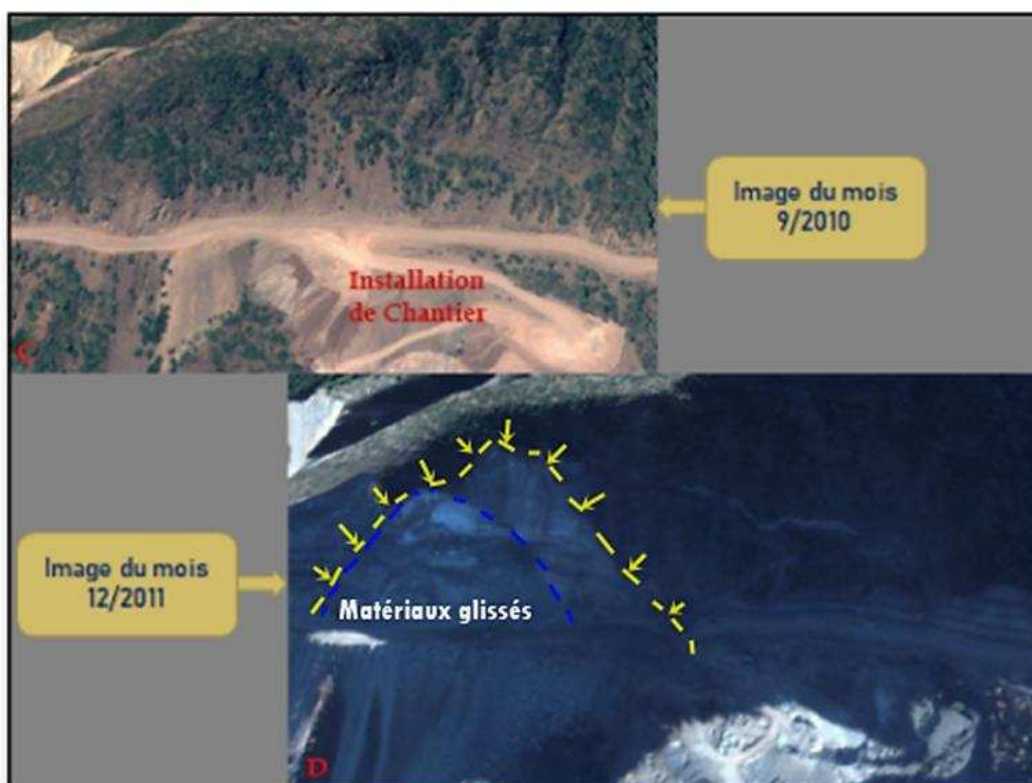
Figure 48 : Images satellitaires de la section S3 durant les mois 9-2010 et 12-2011 (Google Earth)
 C) Chantier des travaux d'aménagement de la rocade méditerranéenne. D) Effondrement d'une partie du talus en phase de chantier durant le mois de décembre 2011.

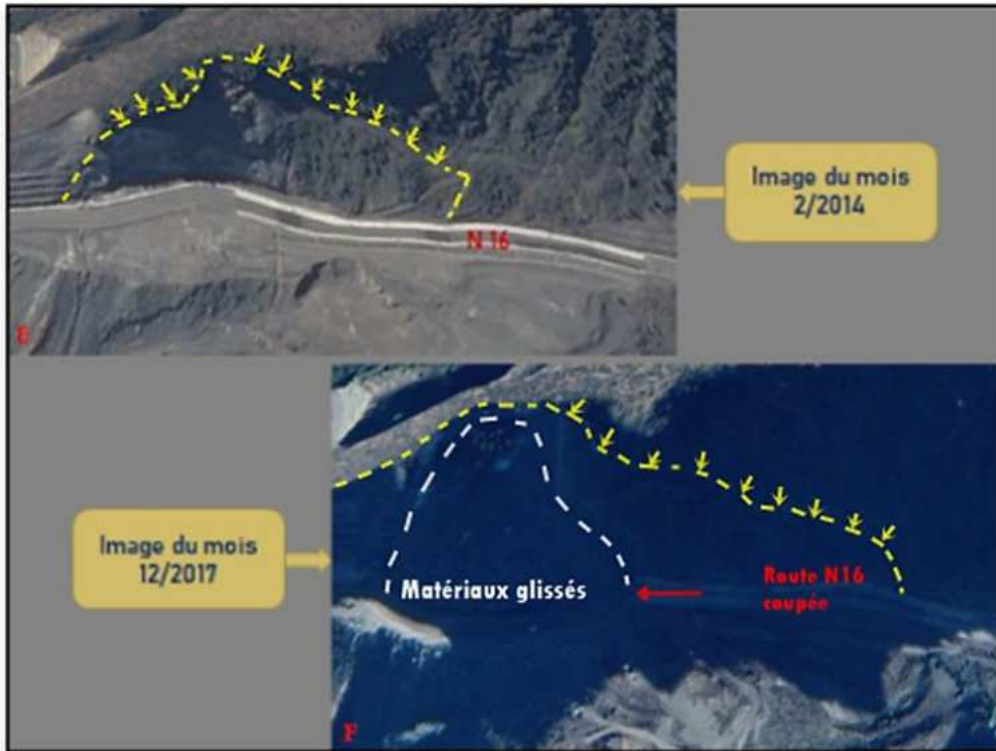
Figure 49 : Images satellitaires de la section S3 durant les mois 2-2014 et 12-2017 (Google Earth)
 E) Ripage de la route vers le sens de la colline pour éviter le glissement du remblai de la plateforme. F) Effondrement du talus en décembre 2017 au même endroit du glissement de l'année 2011 provoquant le blocage de la circulation

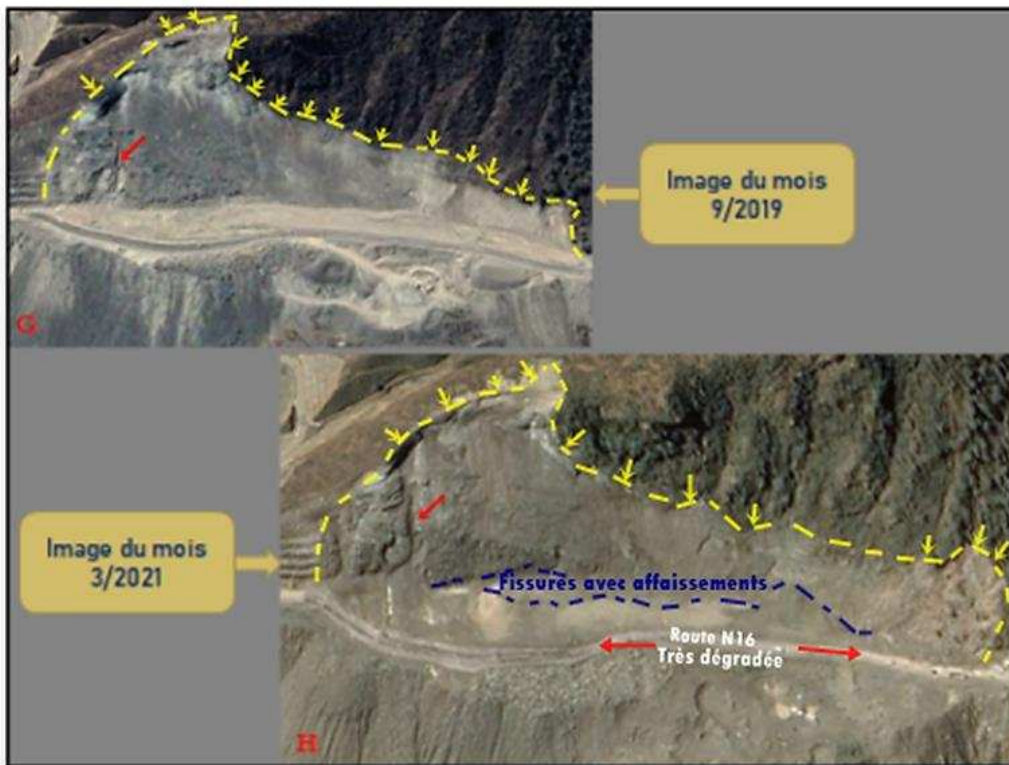
Figure 50 : Images satellitaires de la section S3 durant les mois 9-2019 et 3-2021 (Google Earth)
 G) Elargissement de la surface de glissement et déviation de la voie. H) Apparition de nouvelles zones instables à l'aval en venant de Oued Laou. Développement des instabilités de la plateforme.

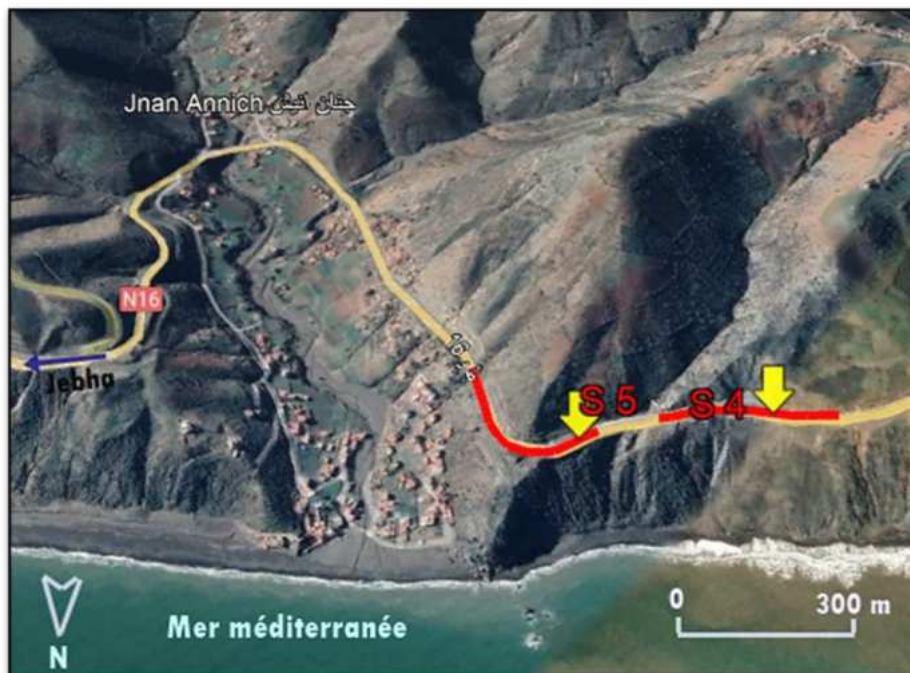
Figure 51 : Repérage des sections instables S4 et S5 sur image satellitaire (Google Earth 2023)

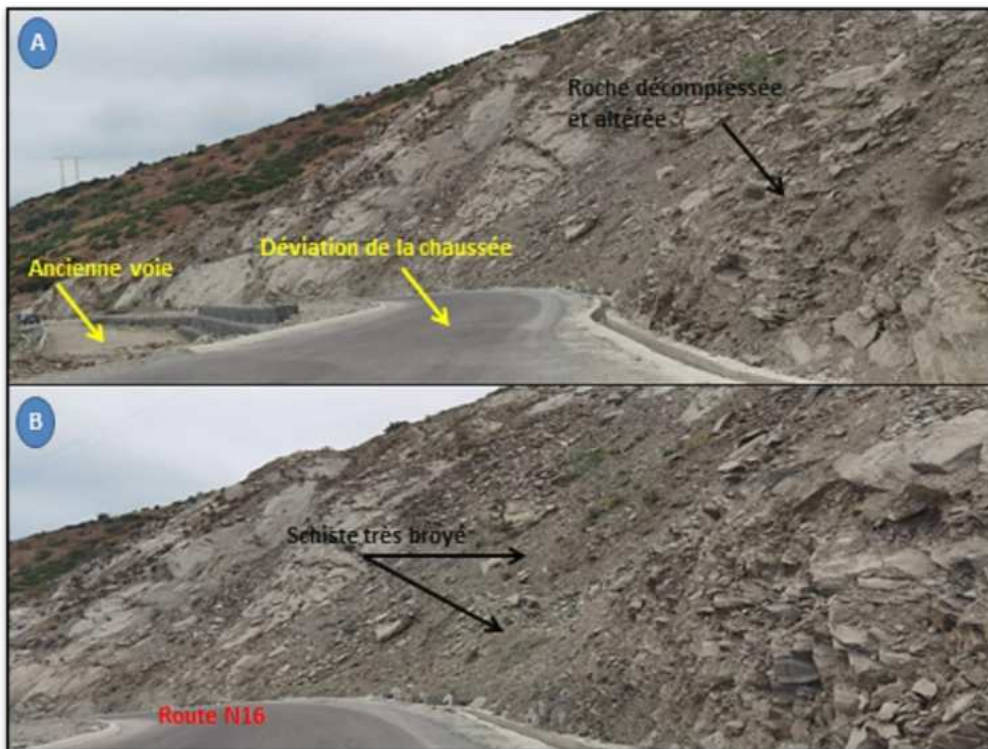
Figure 52 : Etat des lieux de la section instable S4 (juin 2021).
 A) Déviation de la voie dans le sens du talus. B) Roche très altérée et décompressée

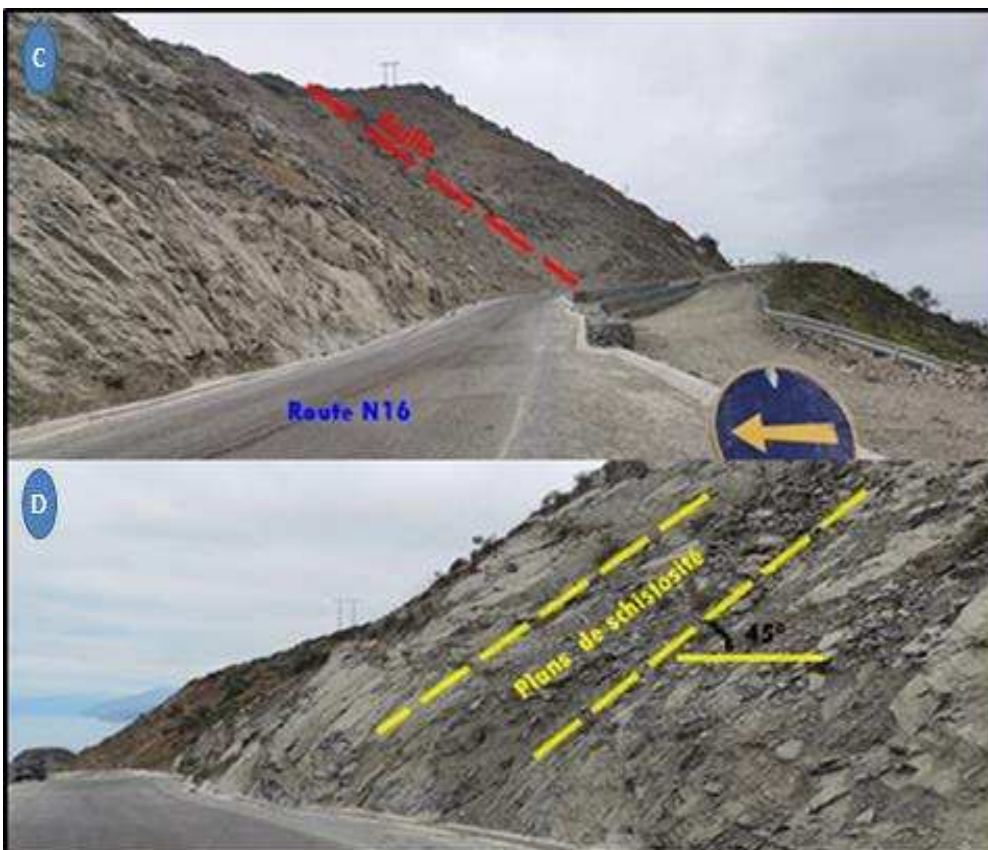
Figure 53 : Repérage de la faille observée sur site (C) et matérialisation des plans de schistosité (D)

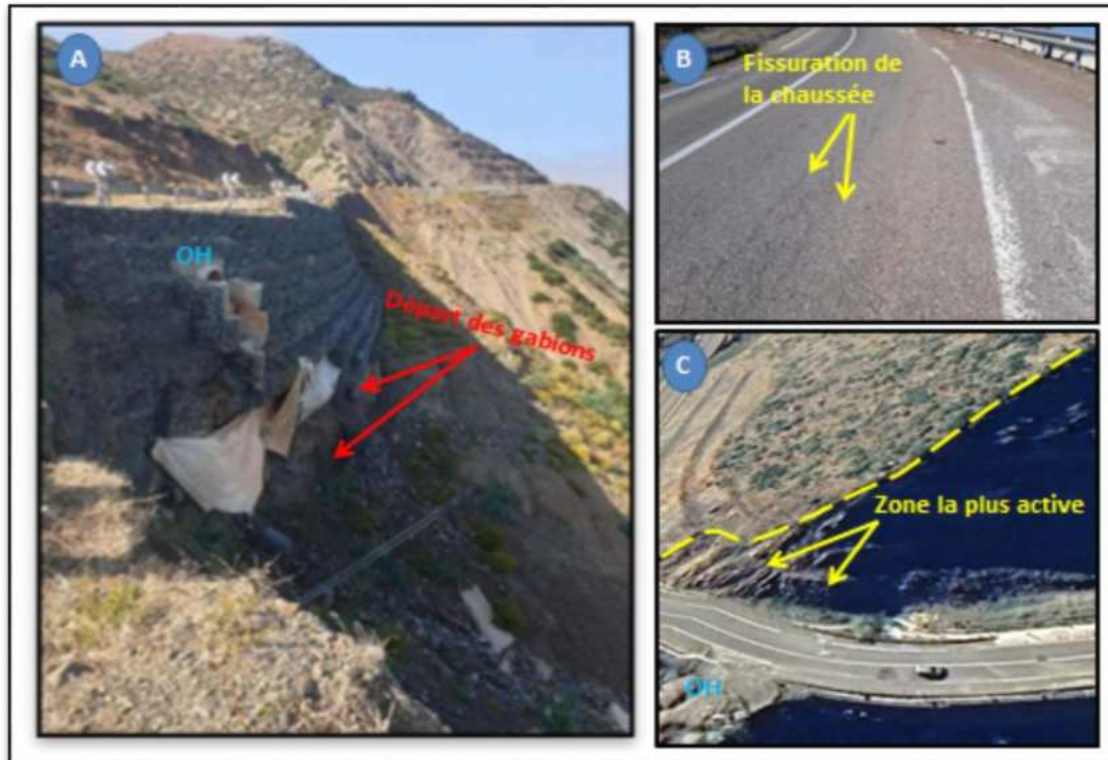
Figure 56 : Etat des lieux de la section S5 (aout 2023)

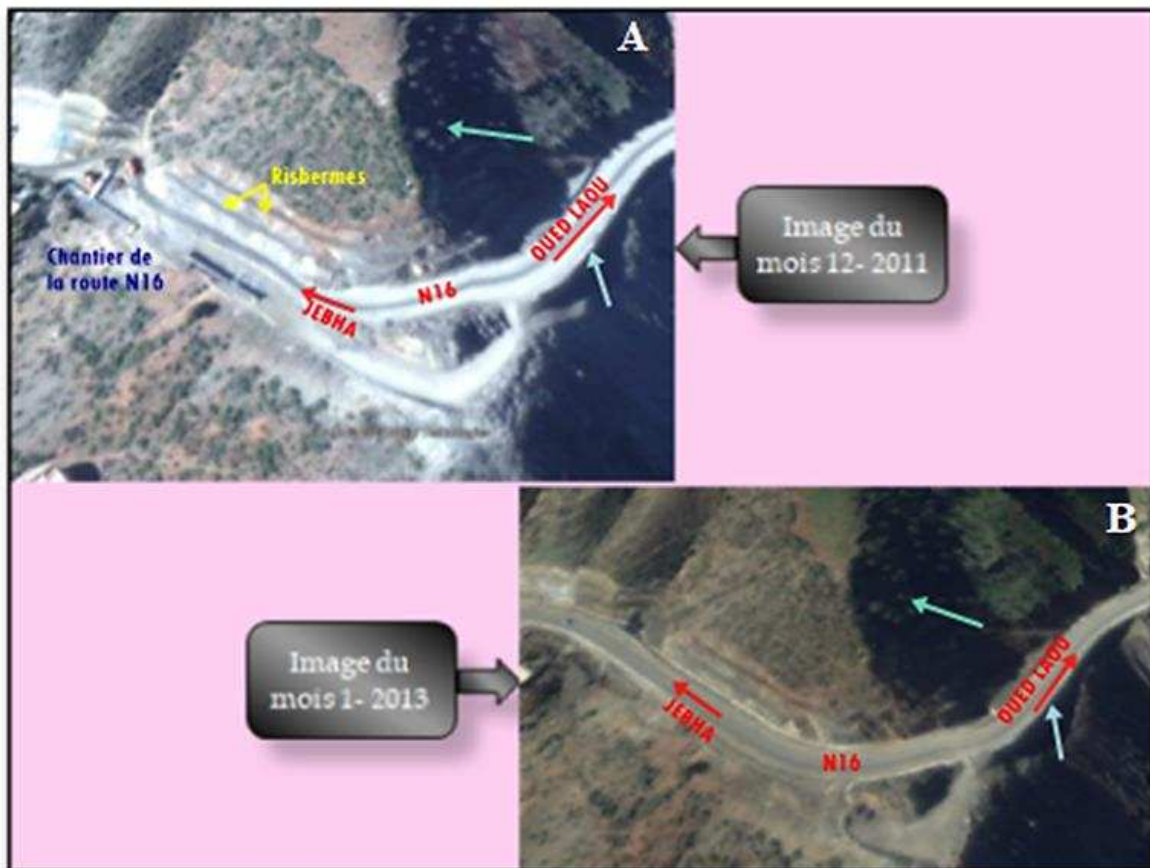
Figure 57 : Images satellitaires de la section S5 durant les mois 12-2011 et 1-2013 (Google Earth).

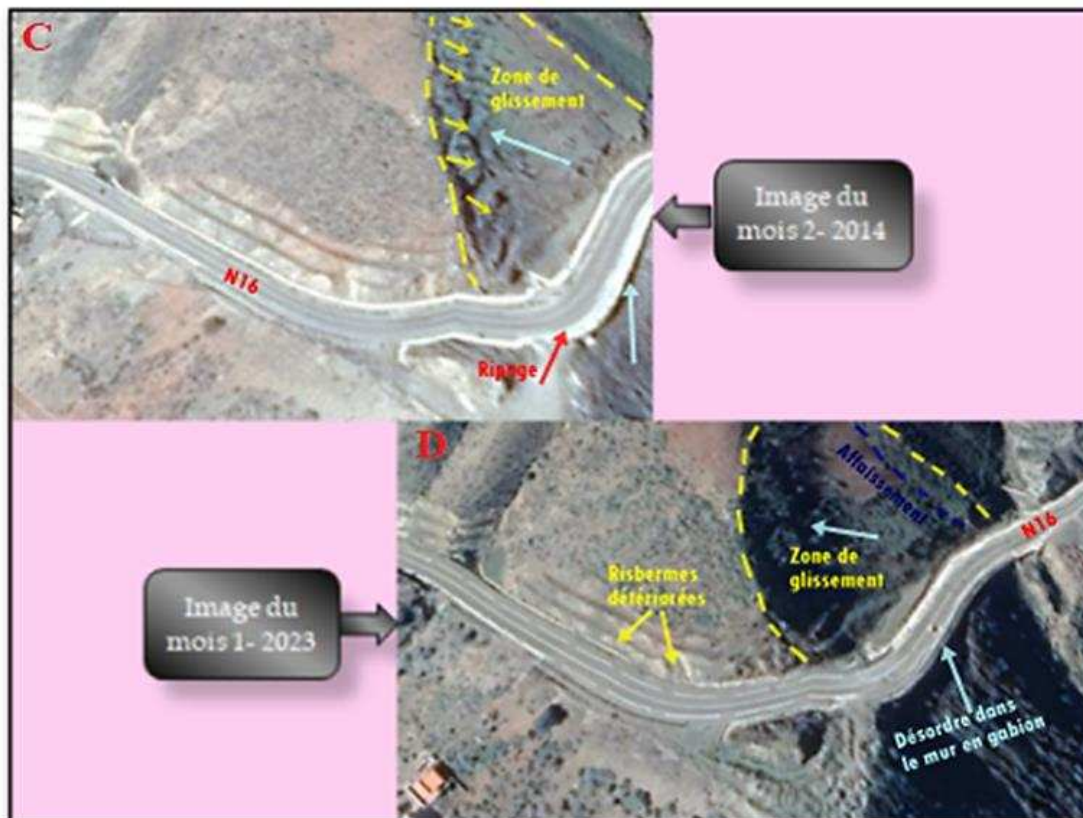
Figure 58 : Images satellitaires de la section S5 durant les mois 2-2014 et 1-2023 (Google Earth).

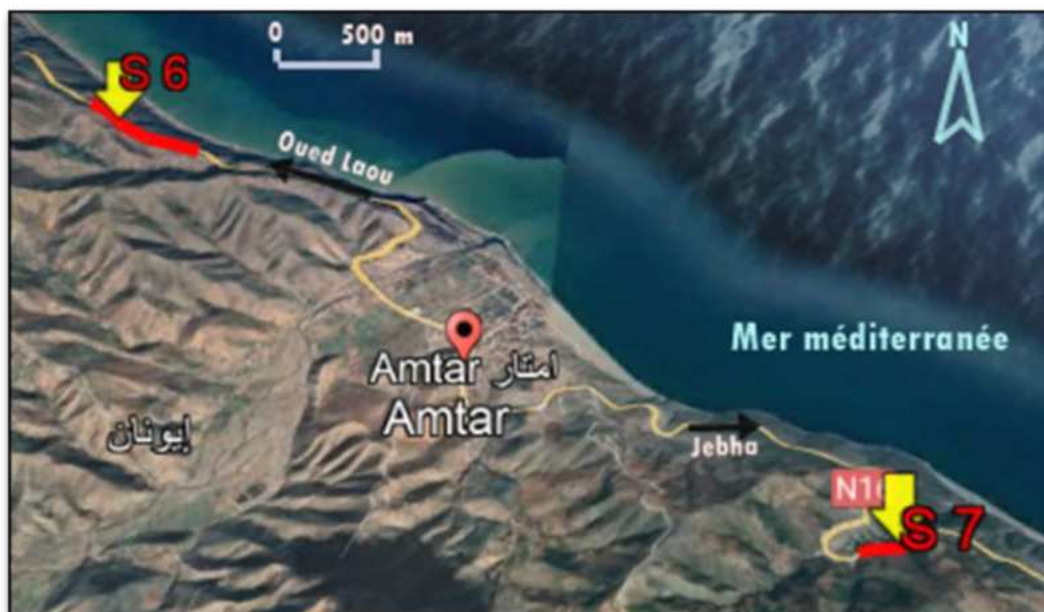
Figure 59 : Repérage des sections instables S6 et S7 sur image satellitaire (Google Earth 2023)

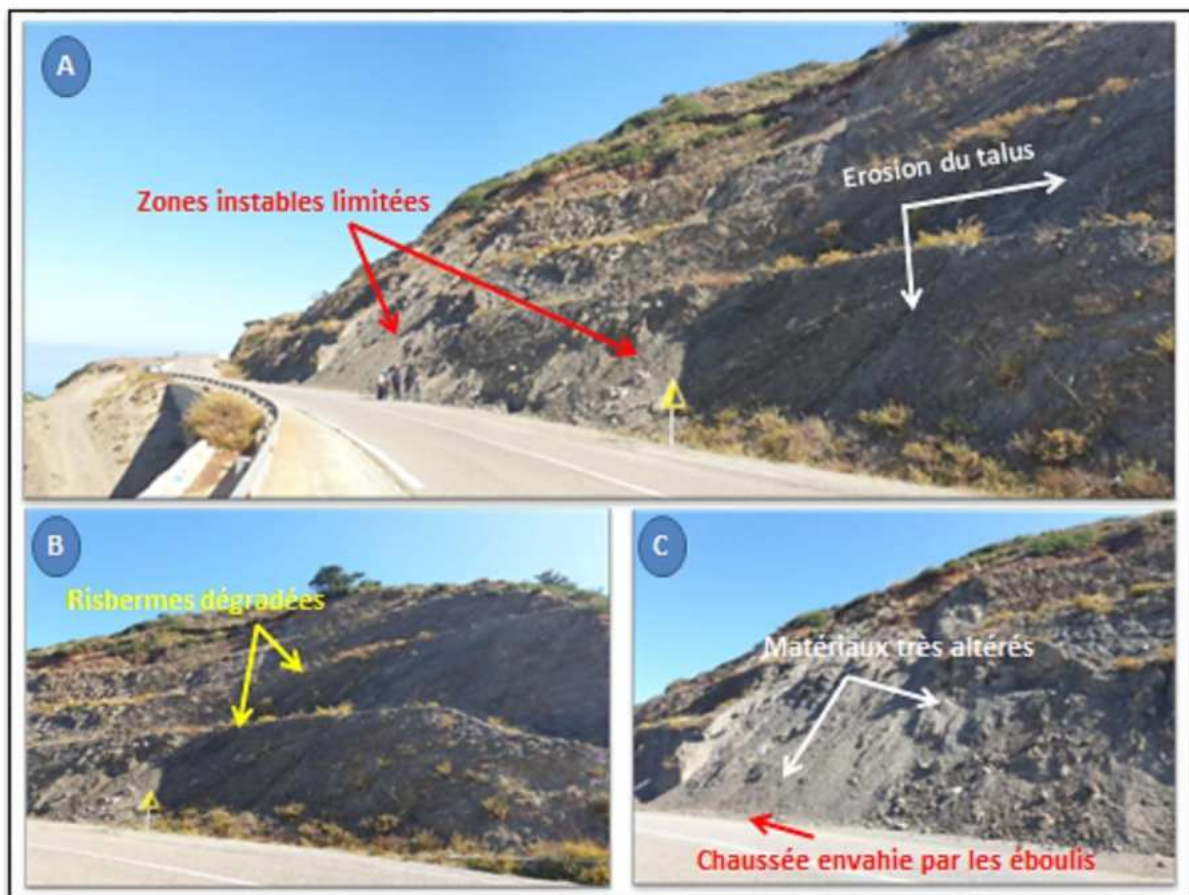
Figure 60 : Etat des lieux de la section instable S7 (juin 2021)

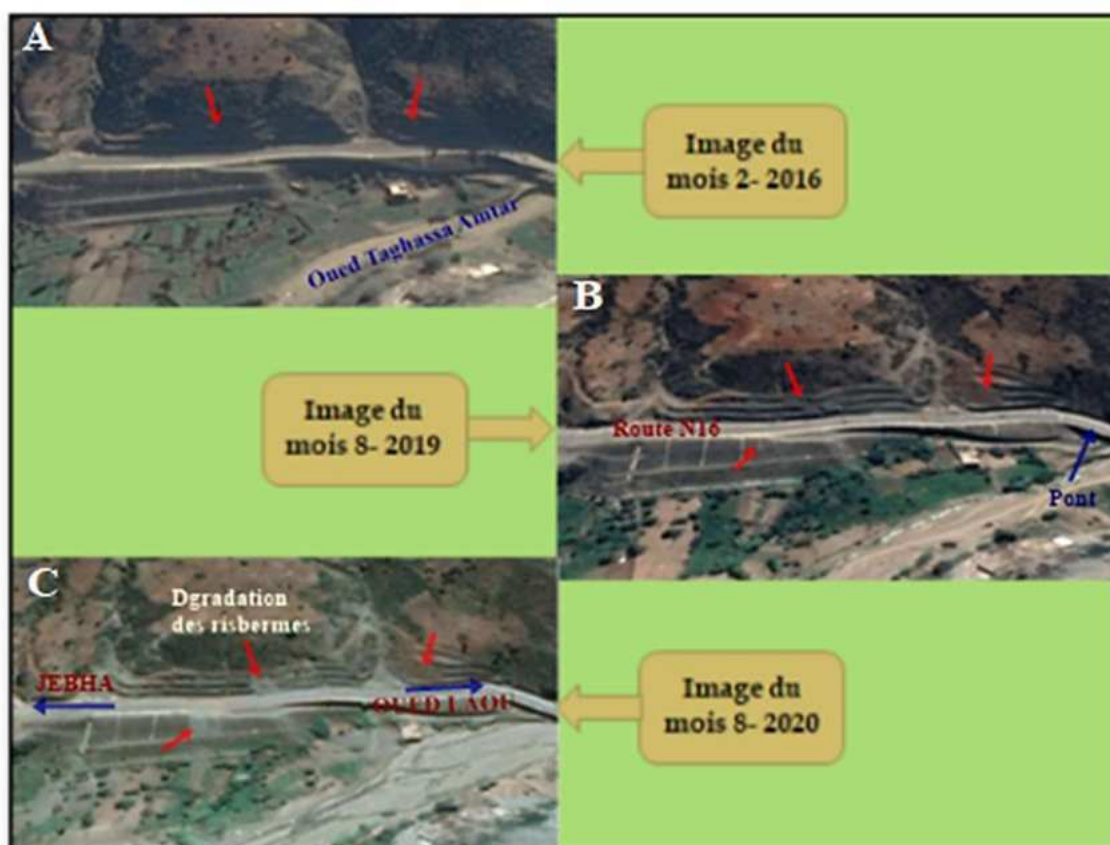
Figure 61 : Images satellitaires de la section S5 durant les mois 2-2016, 8-2019 et 8-2020 (Google Earth).

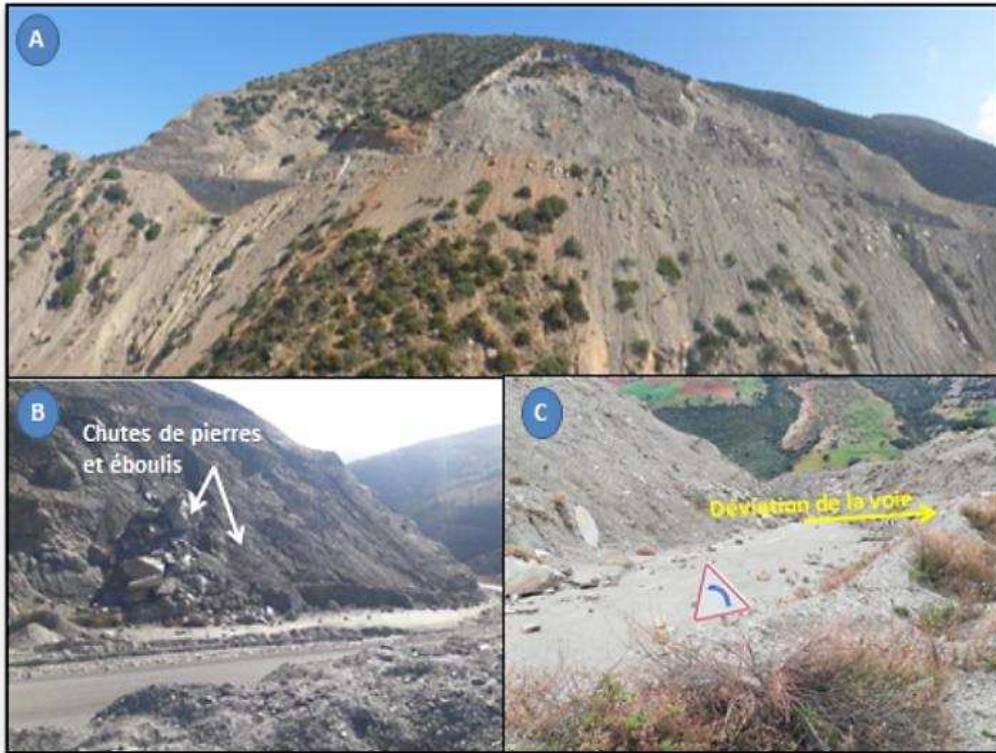
Figure 63 : Etat des lieux de la section S8 dans la zone du PK 190+600 (aout 2022)

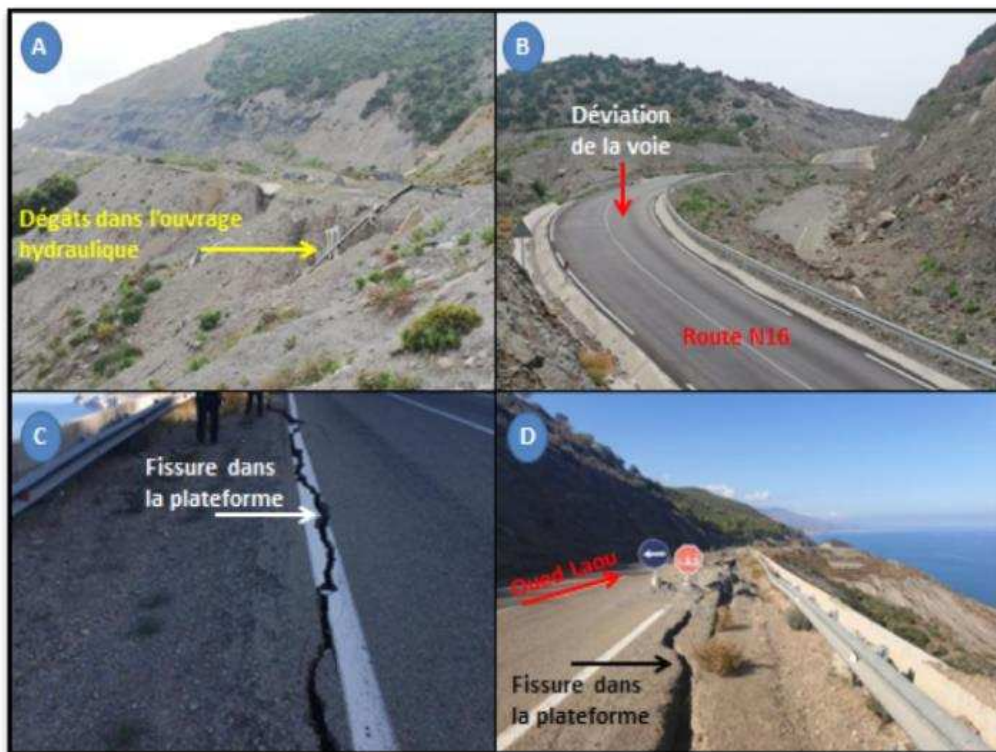
Figure 64 : Etat des lieux de la section S8 dans la zone du PK 190+200 (aout 2022)

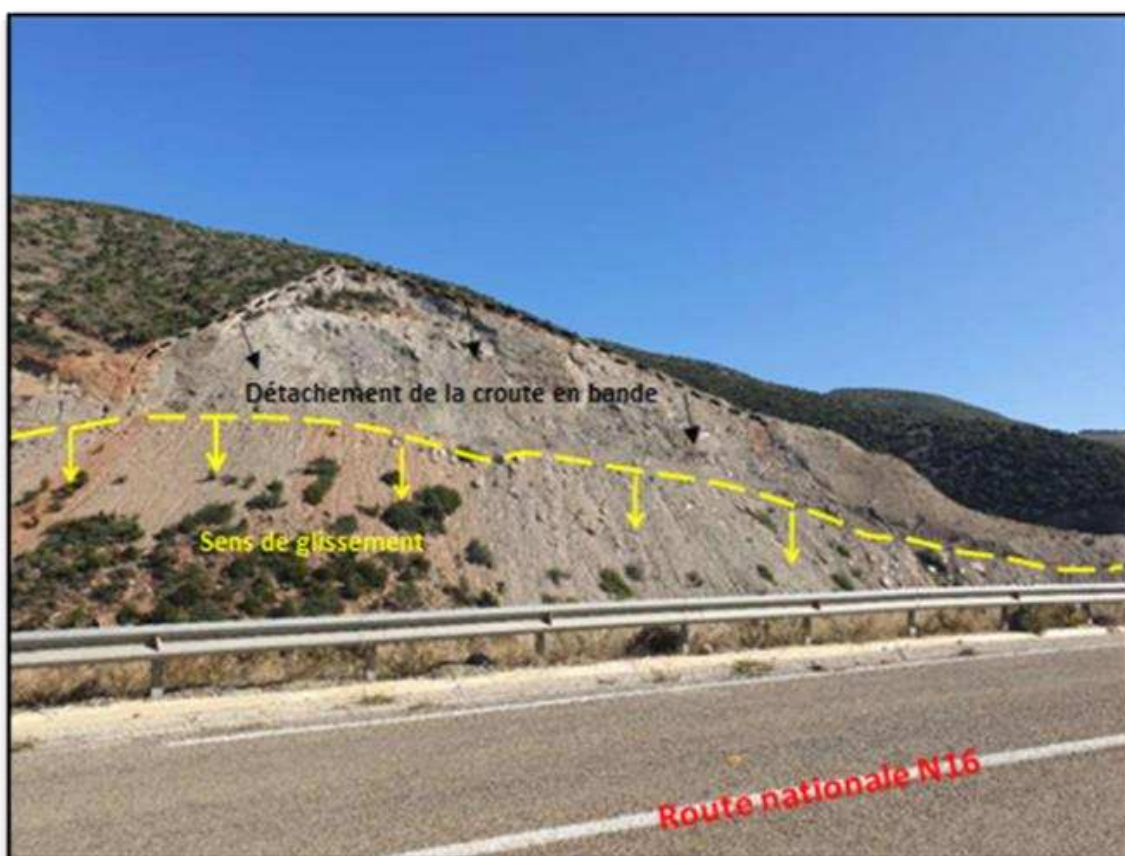
Figure 65 : Exemple de mouvement de masse qui touche les versants de la section S8 (aout 2022)
Les bandes de la croûte qui se détachent et les débris de la roche altérée et décompressée forment des grands volumes de colluvions qui glissent suivant la pente du talus

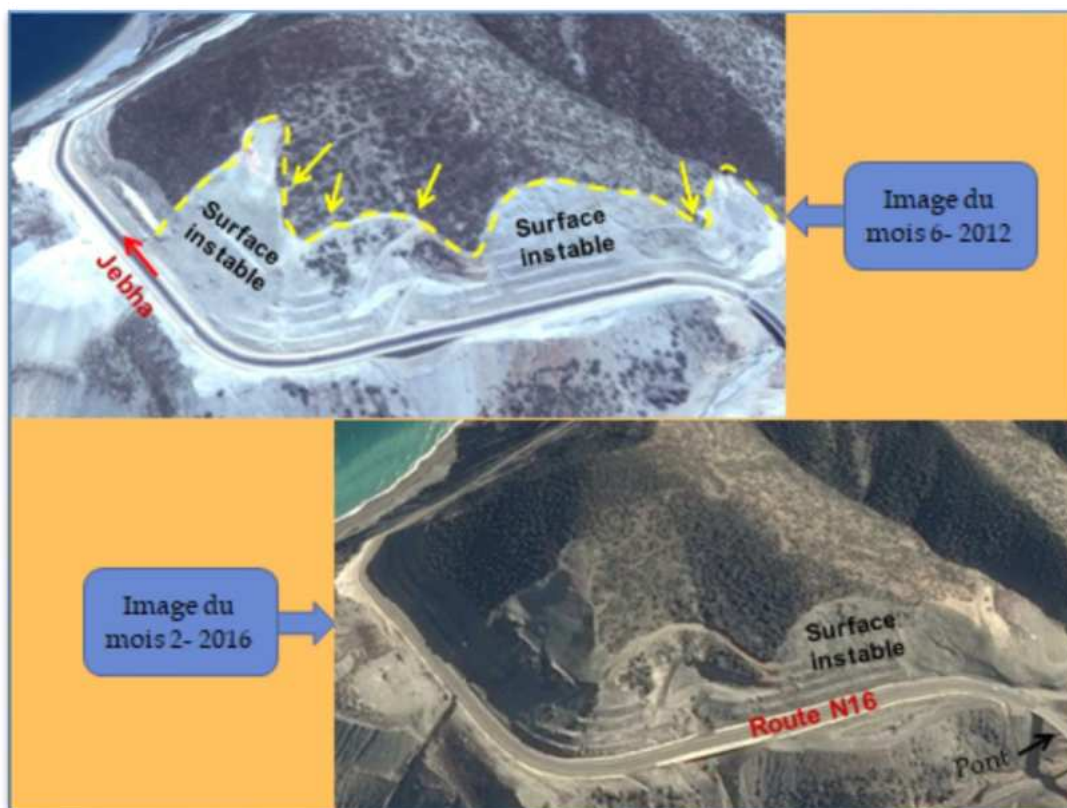
Figure 66 : Images satellitaires de la section S8 durant les mois 6-2012 et 2-2016 (Google Earth).

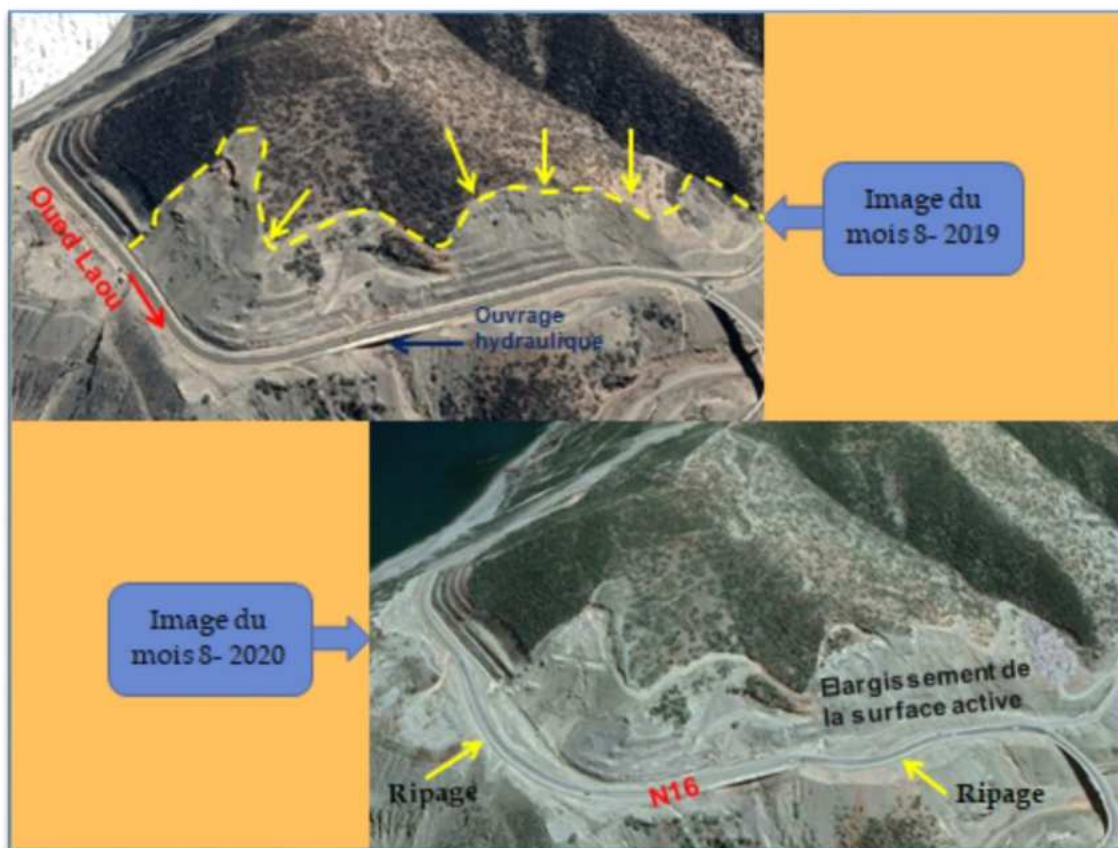
Figure 67 : Images satellitaires de la section S8 durant les mois 8-2019 et 8-2020 (Google Earth).
