En vue de l'obtention du : **DOCTORAT**

Centre de Recherche : GEOPAC

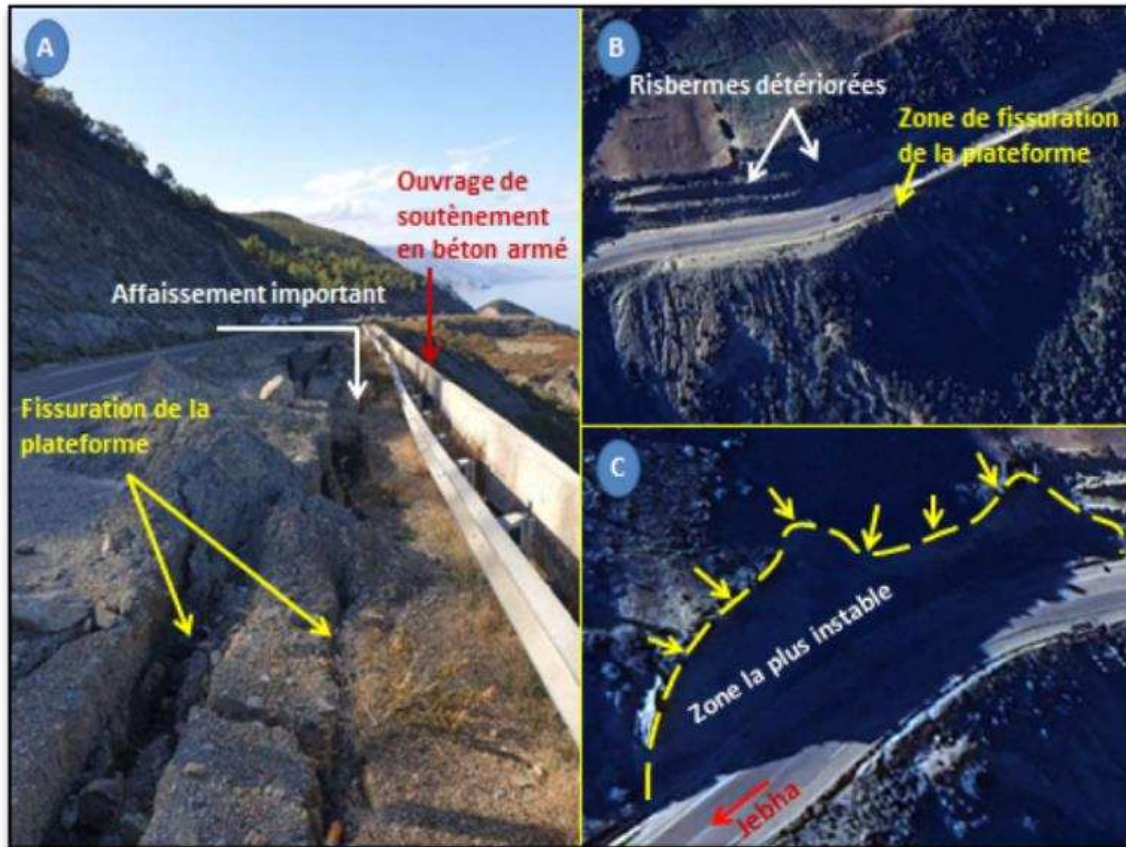
Figure 70 : Etat des lieux de la section instable S10 (mars 2023)

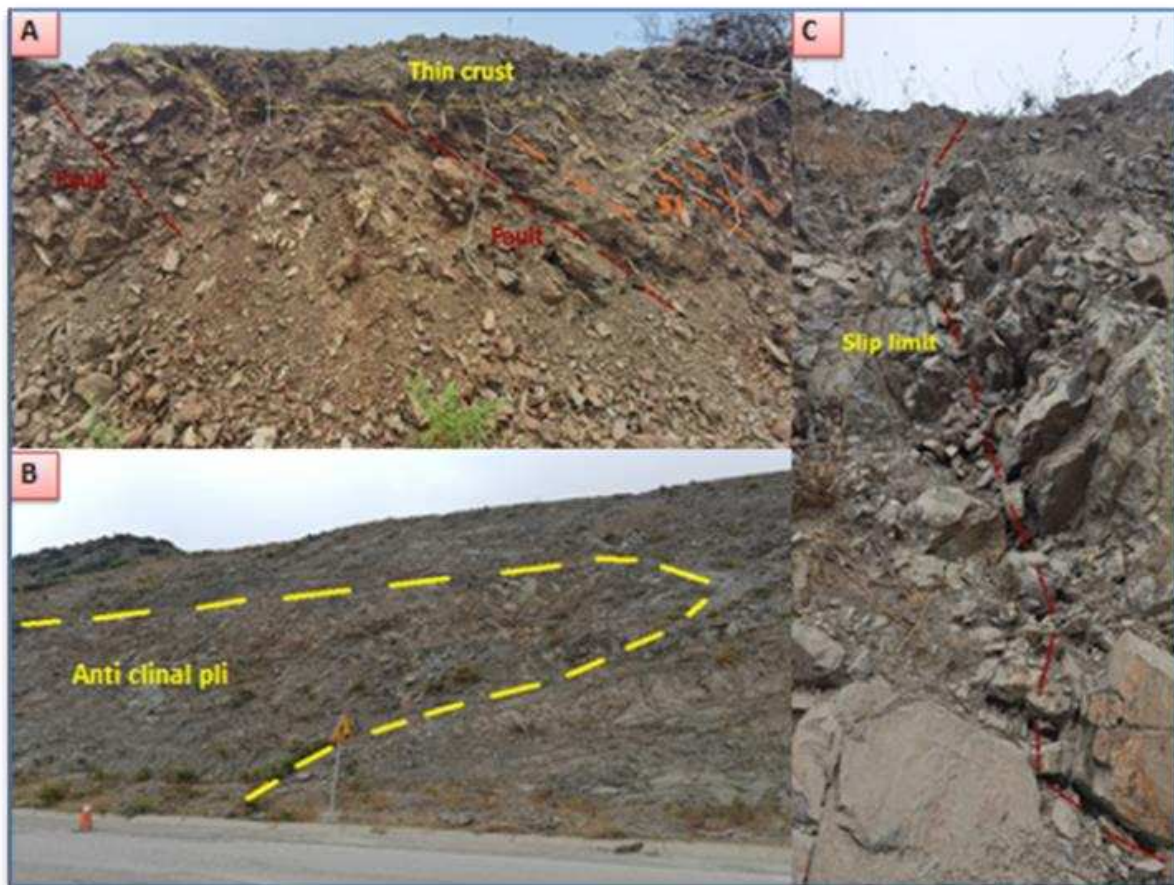
Figure 73 : Déformations et fractures observées dans le talus étudié (aout 2022)

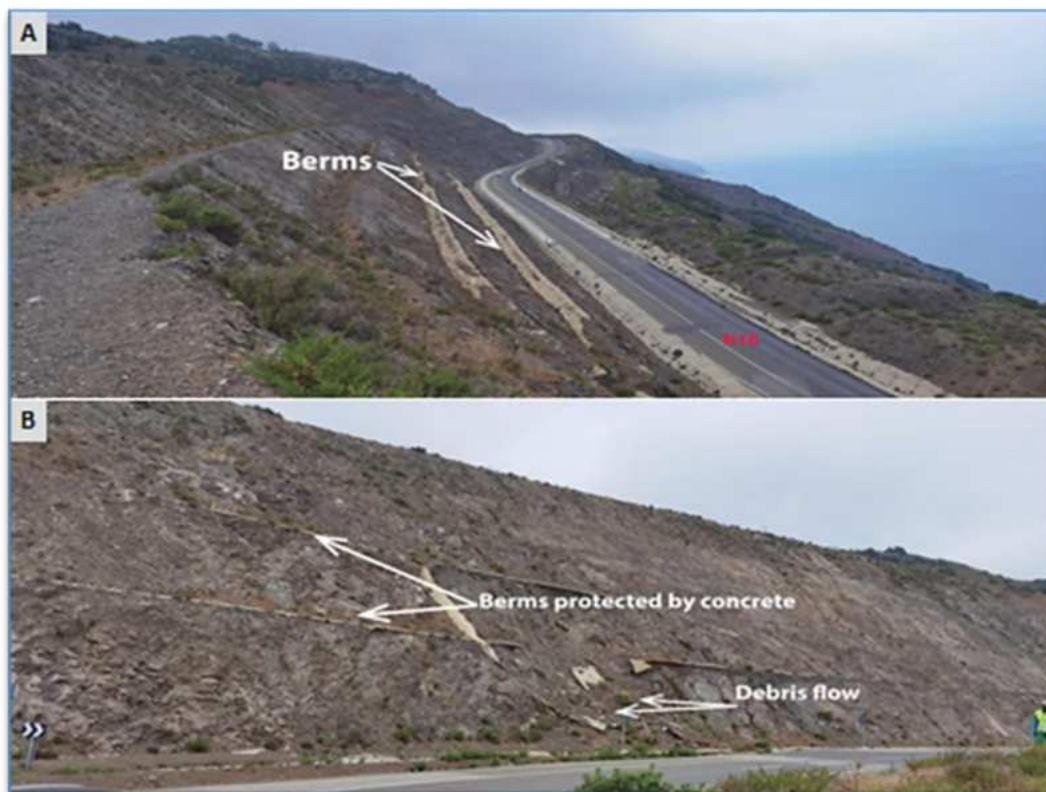
Figure 74 : Etat des lieux général de la zone d'étude de la section S6 (aout 2022)

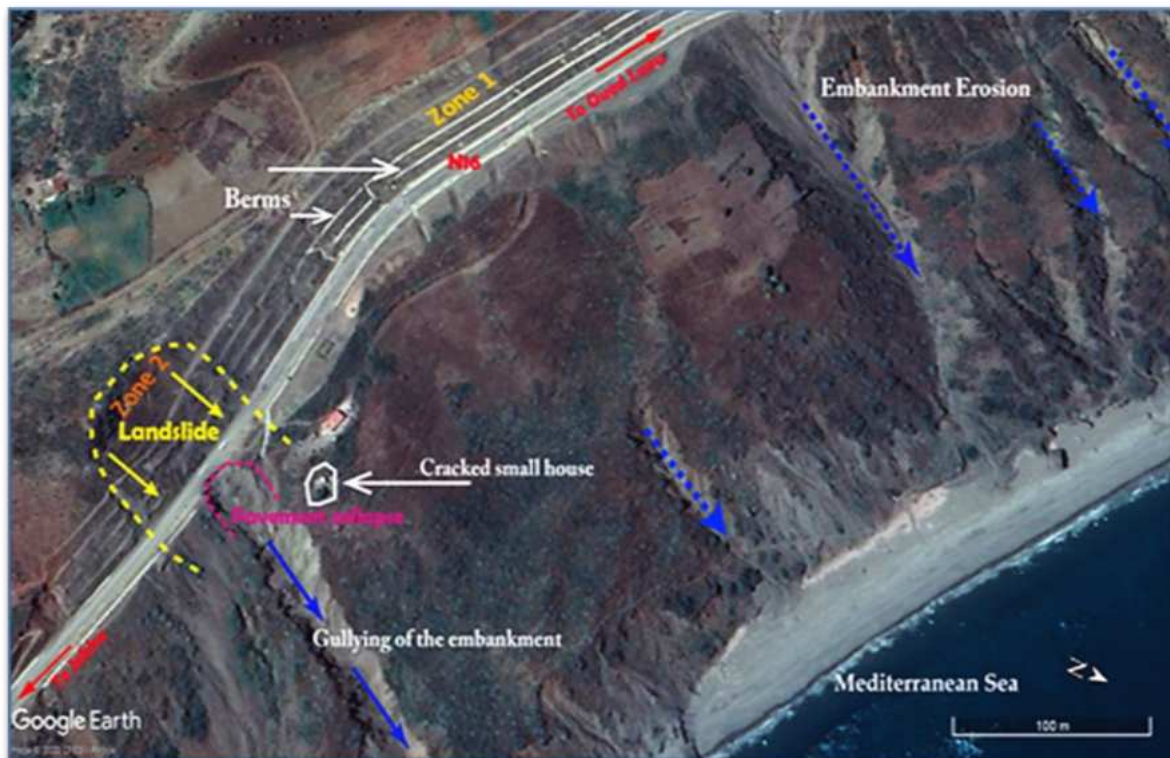
Figure 75 : Présentation des instabilités dans la zone d'étude (IS Google Earth 2023)

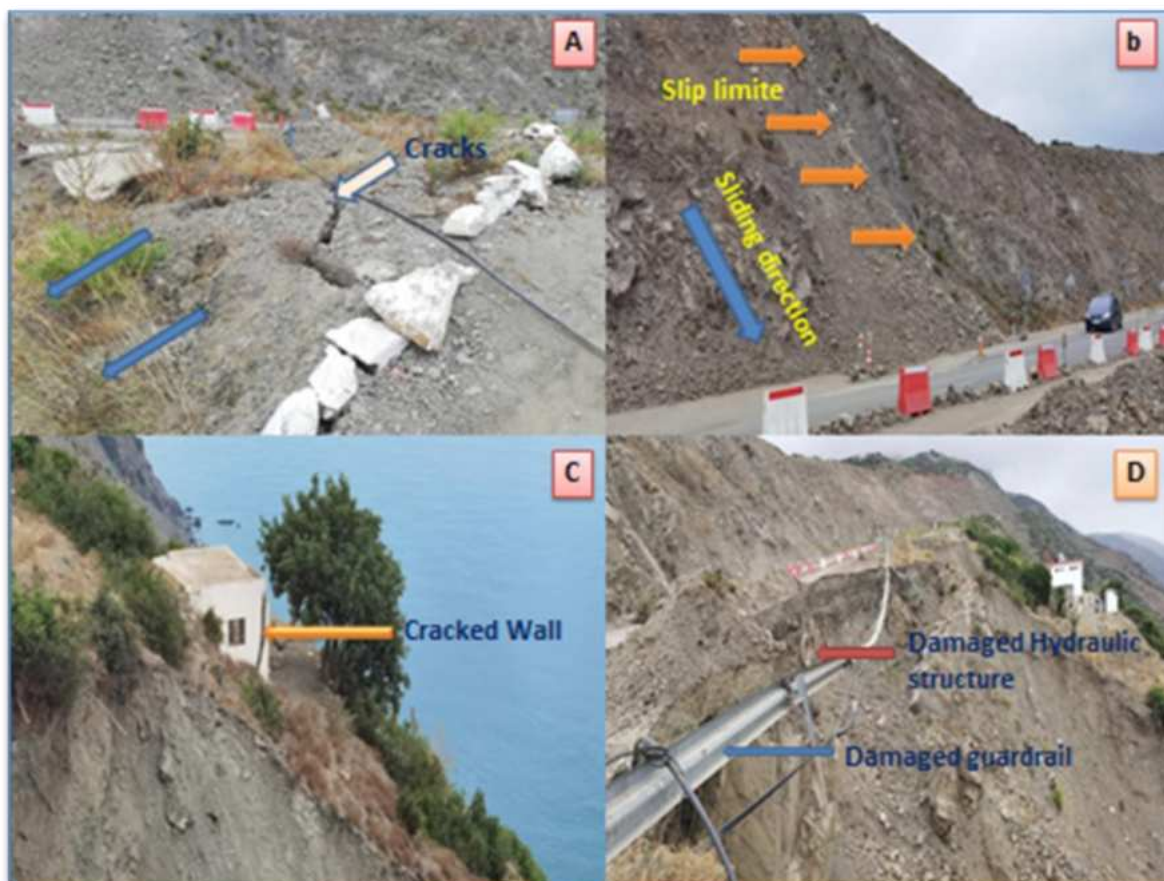
Figure 76 : Etat des dégradations dans la zone 2 de la section S6 (aout 2022)

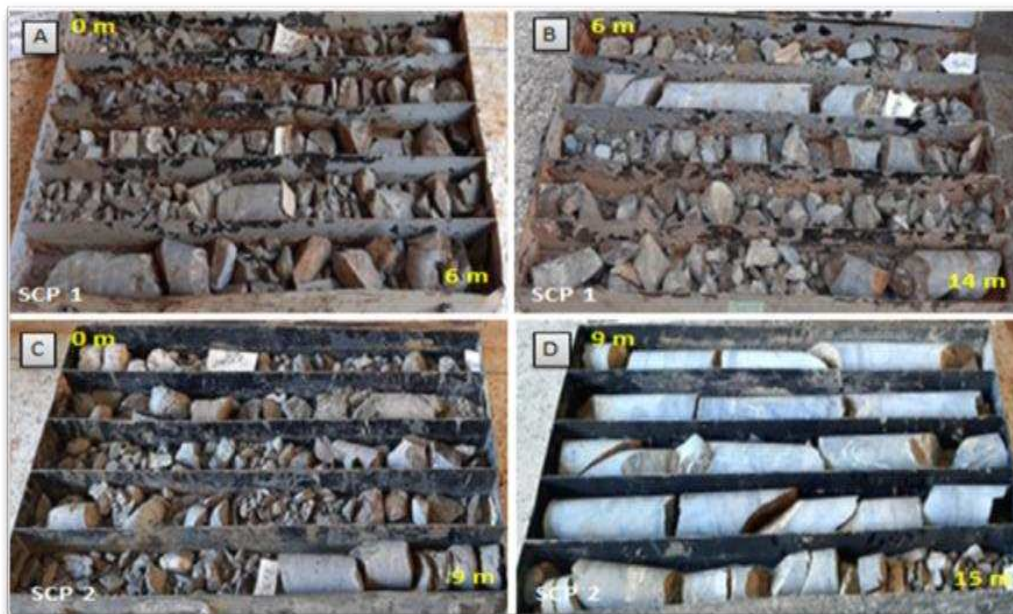
Figure 79 : Les deux premières planches des forages SCP 1 & SCP 2.

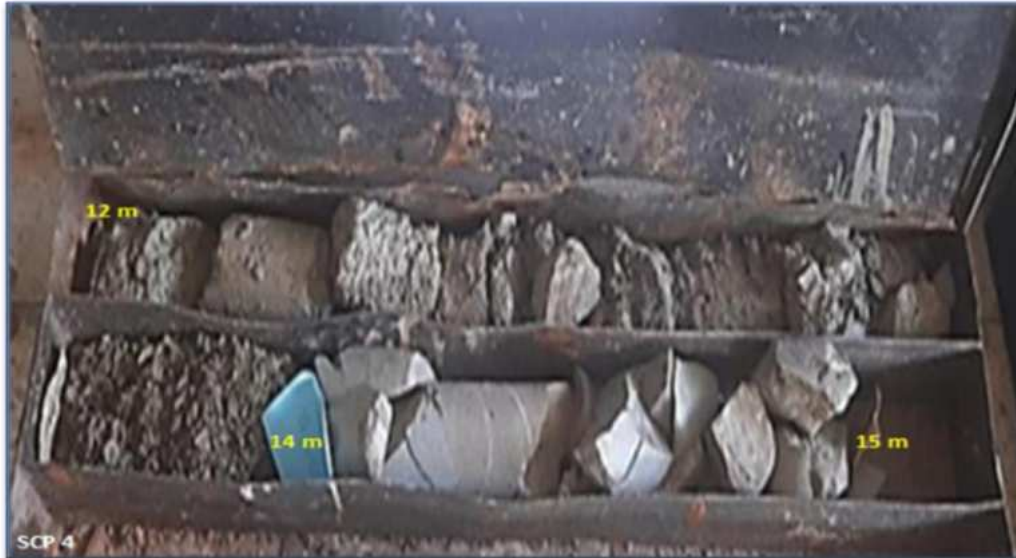
Figure 80 : Planche du sondage SCP4 entre 12 & 15 m de profondeur

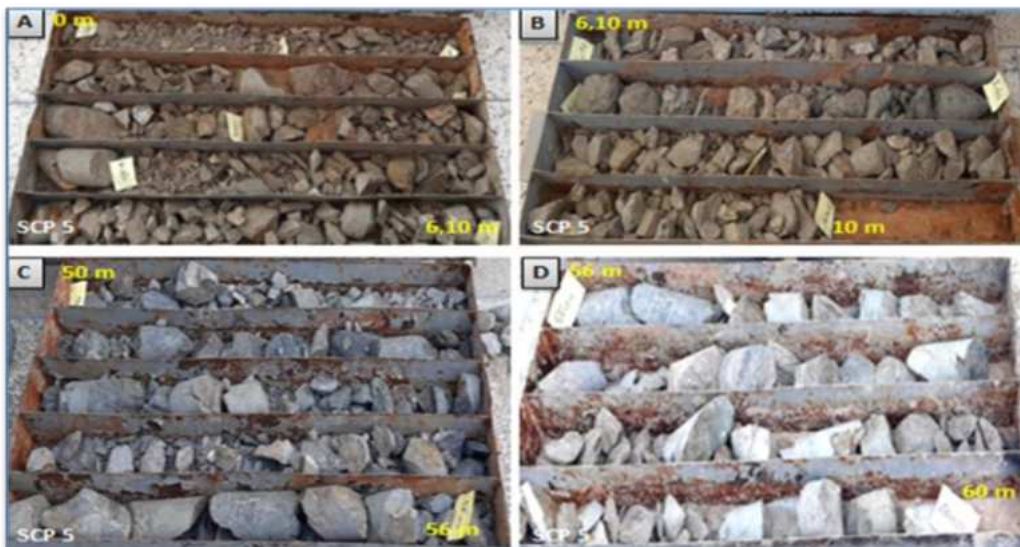
Figure 81 : Les deux premières et les deux dernières planches du sondage SCP5

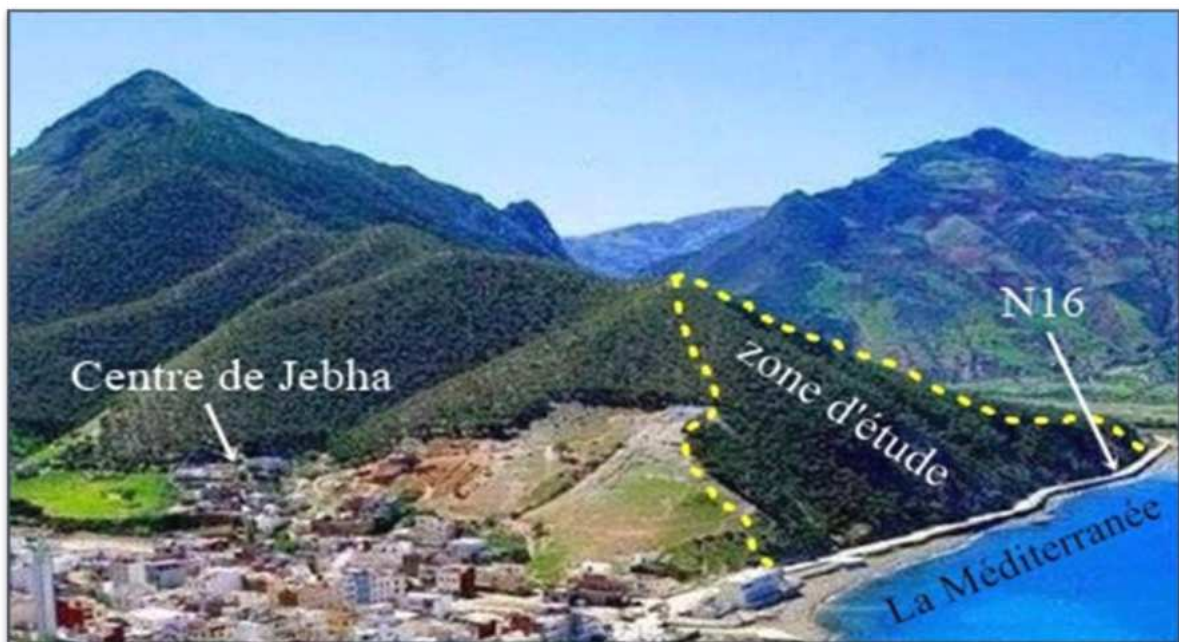
Figure 99 : Photo amateur montrant l'état des lieux avant l'élargissement de la voie et les travaux de déblais et remodelage du talus (2005).

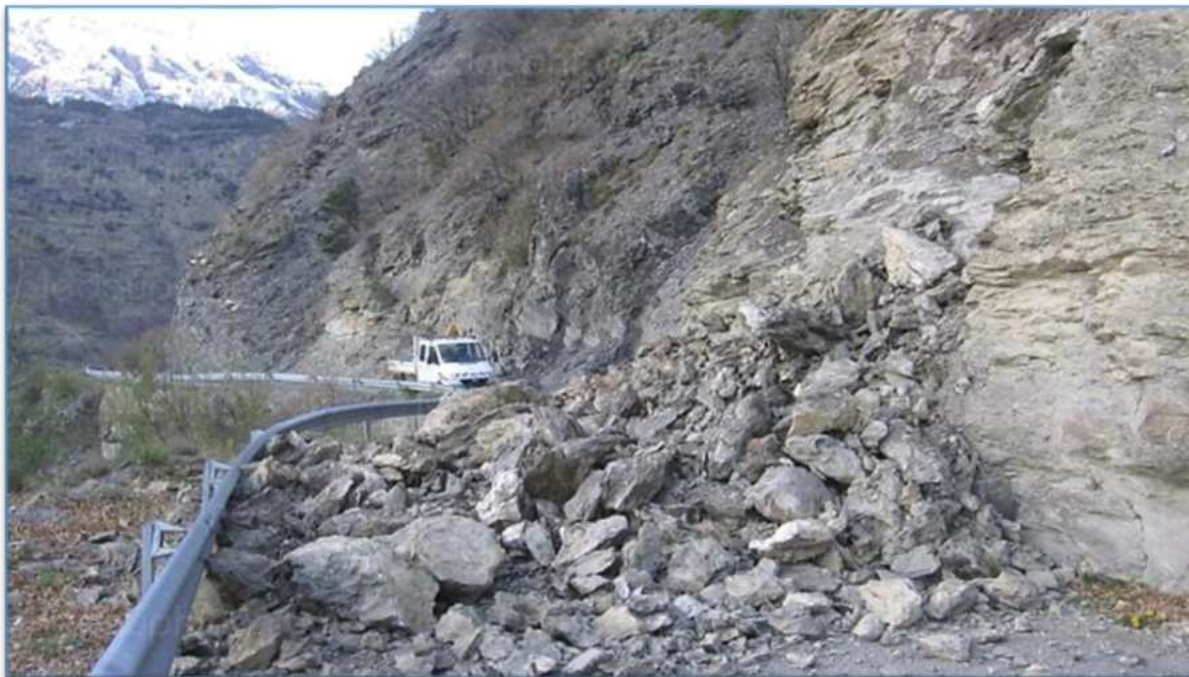
Figure 109 : Route N16 bloquée par un important éboulement rocheux au PK 158+000 (S3)
L'évènement s'est produit le 17 mai 2017 à 22H30 (Source MEE)
